Meilensteinbericht

Meilenstein 1: Fertigstellung Gebäudekonzept

AP 2.2.3 Sanierung denkmalgeschützes Gebäude

Meilensteinbericht erstellt im Rahmen des Schlussberichts
zum Verbundvorhaben EnStadt:Pfaff
„Implementierung des Reallabors Pfaff-Areal Kaiserslautern“

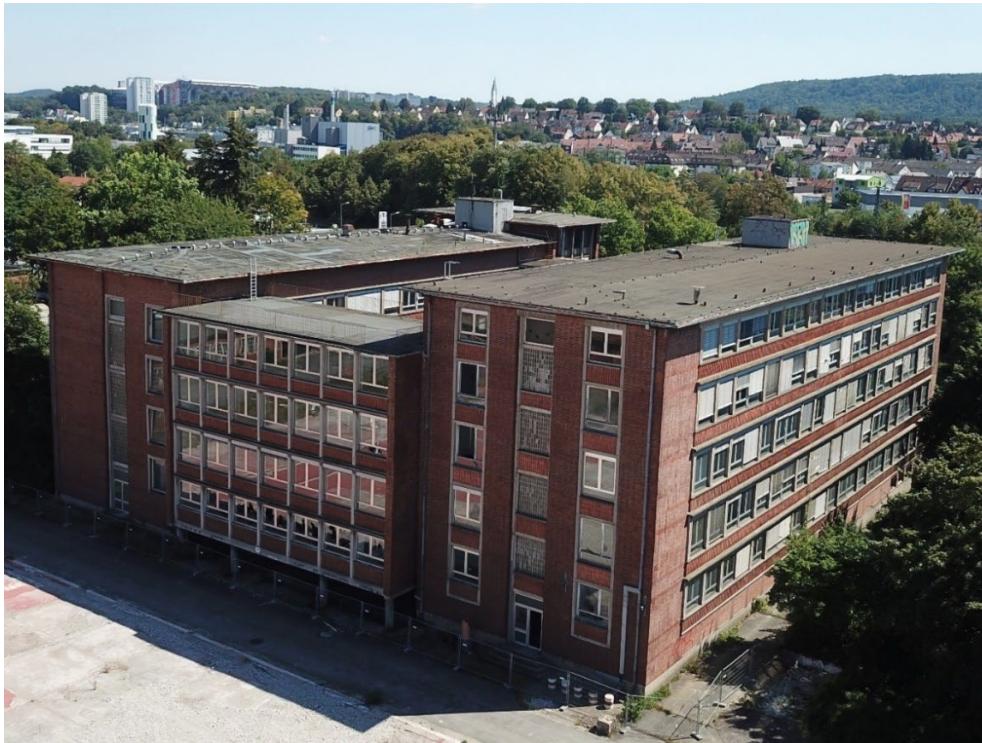
Abbildung 1: Luftaufnahme des neuen Verwaltungsgebäudes, Ansicht West¹

Die folgenden beiden Luftaufnahmen zeigen den Zustand des Gebäudes vor der Sanierung. In der zweiten Aufnahme sind für eine bessere Orientierung die Bezeichnungen der 3 Hauptgebäudeteile aufgeführt. Auf Ebene 1 unterteilt sich das neue Verwaltungsgebäude in die Gebäude 48 und 49 des Pfaff-Quartiers. Auf Ebene 2 wird bei Gebäude 49 zwischen Hauptgebäude Ost und Hauptgebäude West unterschieden.

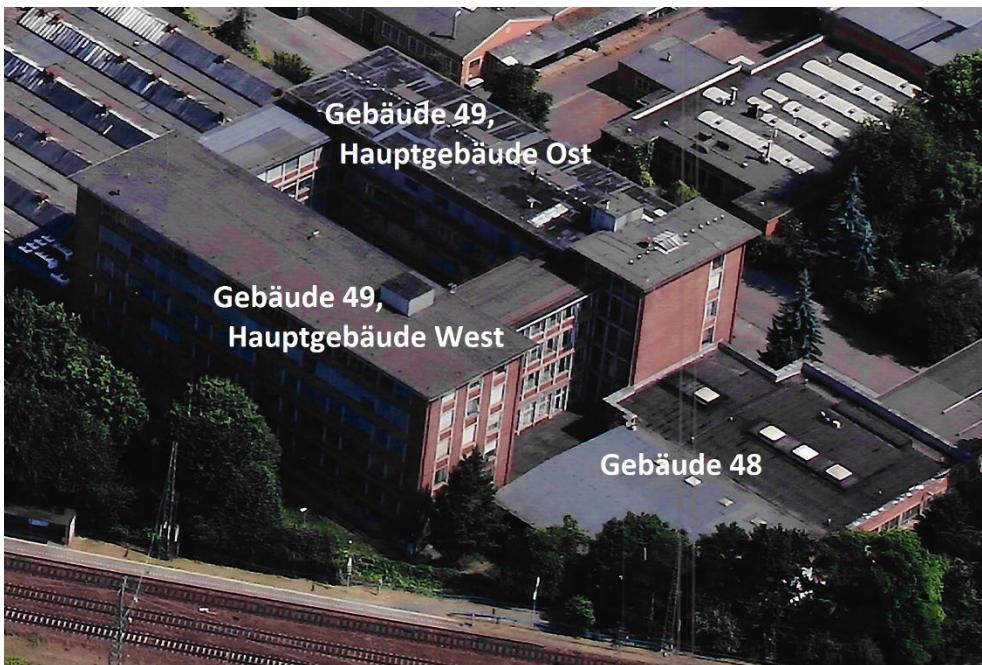
Abbildung 2: Luftaufnahme des neuen Verwaltungsgebäudes, Ansicht Süd²

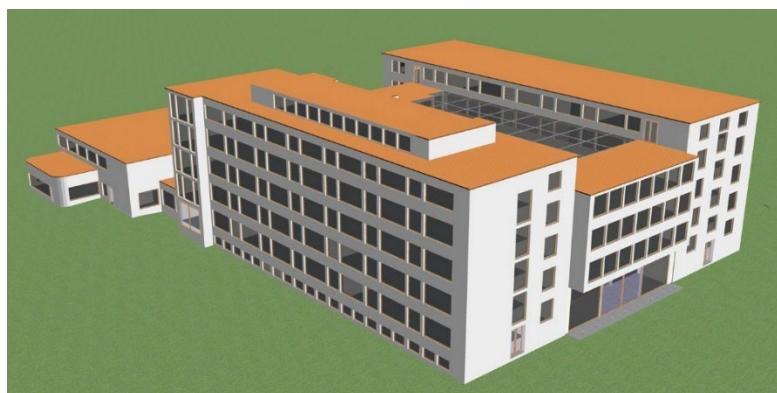
Abbildung 3: 3D-Modell des neuen Verwaltungsgebäudes, Ansicht Nord

Die folgenden 4 Abbildungen zeigen Ansichten des 3D-Modells, das für die Gebäudesimulation des neuen Verwaltungsgebäudes im Bestand erstellt wurde und eine detaillierte Analyse von dessen Gebäudehülle ermöglichte. Es umfasst die Aufstockung und die Überdachung des großen Innenhofs mit einem Glasdach.

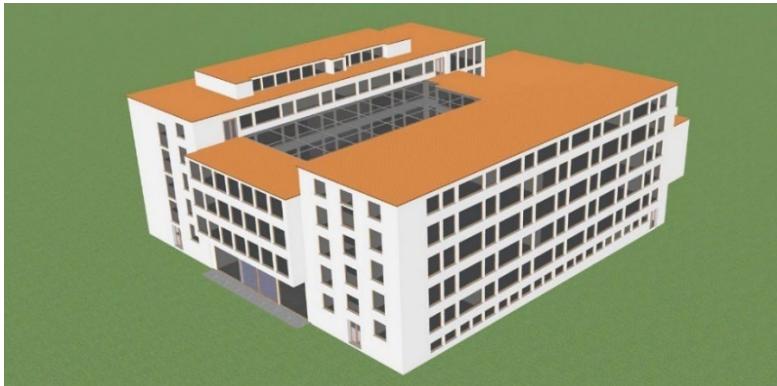
Abbildung 4: 3D-Modell des neuen Verwaltungsgebäudes, Ansicht West

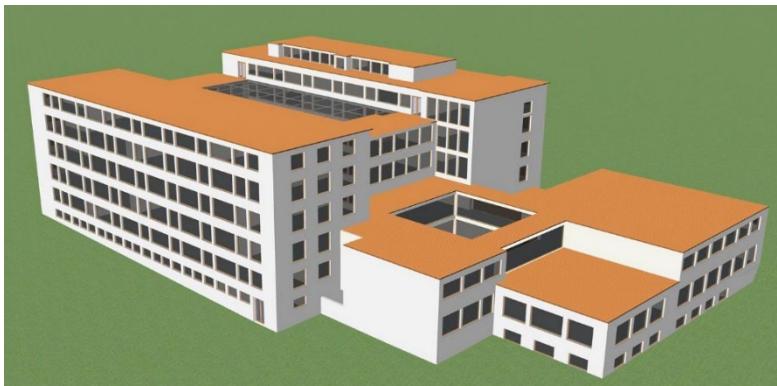
Abbildung 5: 3D-Modell des neuen Verwaltungsgebäudes, Ansicht Süd

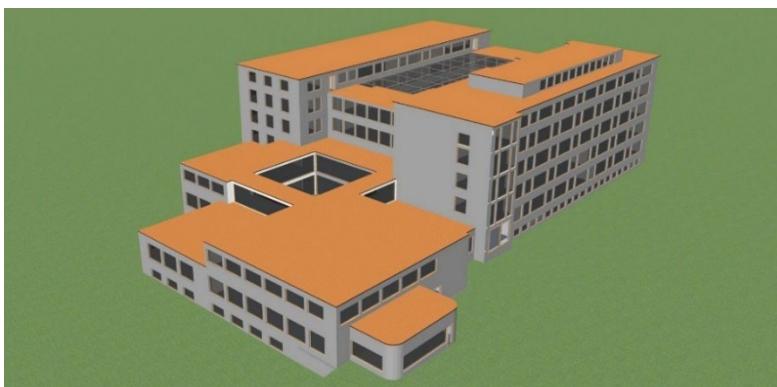
Abbildung 6: 3D-Modell des neuen Verwaltungsgebäudes, Ansicht Ost

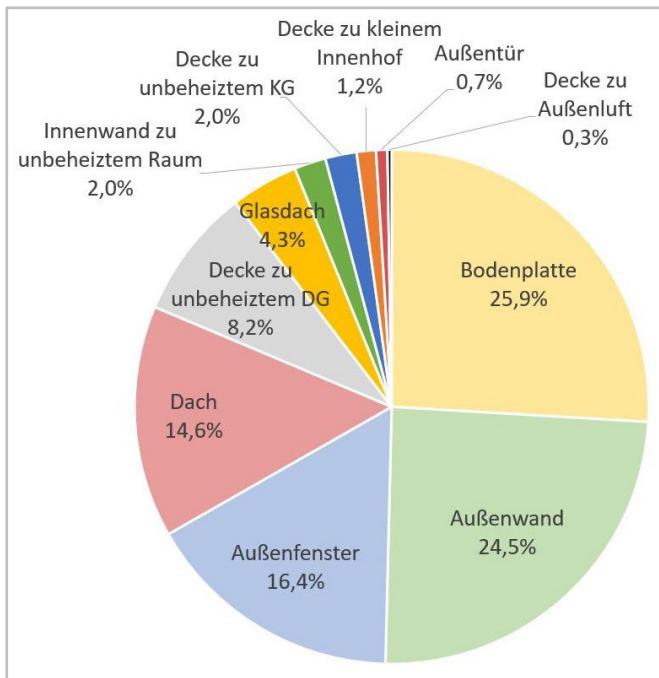
Abbildung 7: Zusammensetzung der thermischen Gebäudehülle

Mit 26% hat die Bodenplatte den größten Anteil an der thermischen Hülle des Gebäudes, dicht gefolgt von der Außenwand mit 25%. Große Anteile haben weiterhin die Außenfenster (16%), das Flachdach (15%) und die Decke zum unbeheizten Dachgeschoss (8%). Die verbleibenden 10% der thermischen Hülle verteilen sich auf eine Gruppe von 6 Bauteilen.

Auf Grundlage des 3D-Modells konnte u.a. die Zusammensetzung der thermischen Gebäudehülle ermittelt werden, der Grenzfläche zwischen beheiztem Innenraum und unbeheizter Umgebung. Ihr kommt hohe Bedeutung zu, da das Gebäude über diese Fläche in der Heizperiode seine Raumwärme an die unbeheizte Umgebung verliert. Die Zusammensetzung der thermischen Gebäudehülle des neuen Verwaltungsgebäudes ist in Abbildung 7 dargestellt.

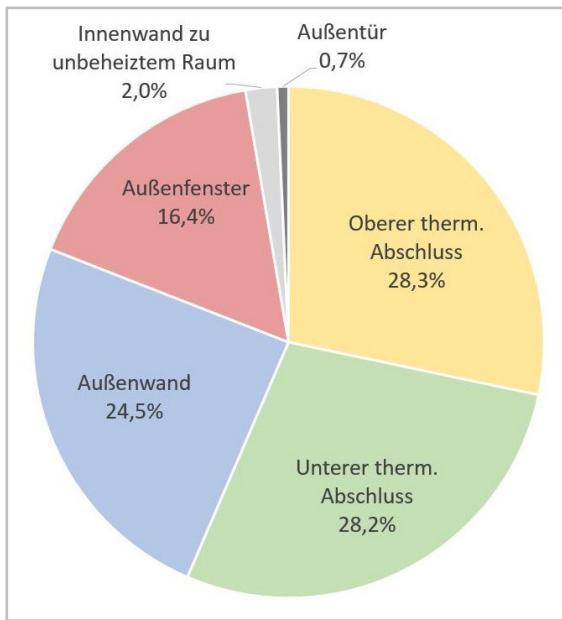
Abbildung 8: Zusammensetzung der thermischen Gebäudehülle, mit Zsfg. in Bauteilgruppen

Im folgenden Diagramm zur thermischen Gebäudehülle sind die Bauteile des oberen und unteren thermischen Abschlusses zu jeweils einer Gruppe zusammengefasst. Beide Gruppen zusammen haben einen Anteil von 57% an der thermischen Gebäudehülle.

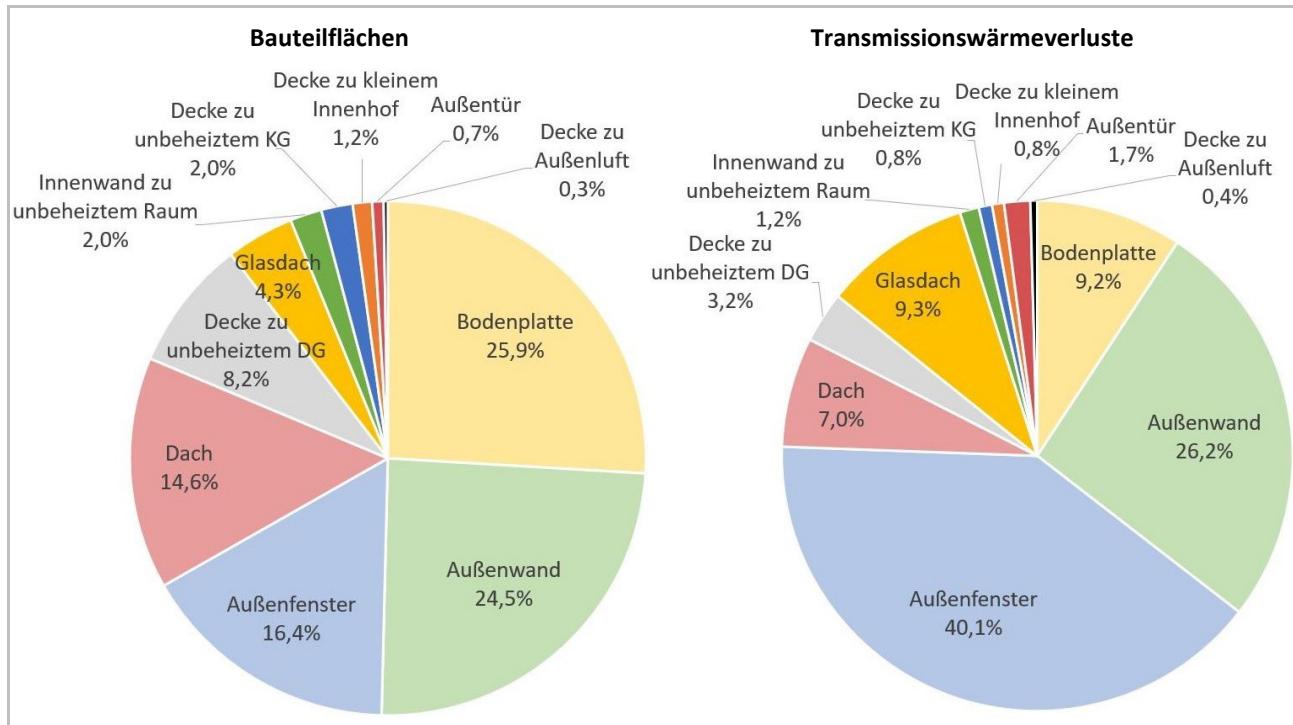
Abbildung 9: Zusammensetzung von Transmissionswärmeverlusten und thermischer Gebäudehülle

Der Vergleich zeigt, dass die Fenster einen überproportional großen Anteil an den Transmissionswärmeverlusten des neuen Verwaltungsbauwerkes haben. Bei einem Flächenanteil von 16% verantworten sie 40% der Transmissionswärmeverluste. Bei Bodenplatte, Flachdach und der Decke zum unbeheizten Dachgeschoss ist die Situation umgedreht. Diese Bauteile haben zusammen einen Anteil von 49% an der thermischen Gebäudehülle, verantworten aber nur 19% der Transmissionswärmeverluste. Bei der Außenwand stimmen Flächenanteil (26%) und Transmissionswärmeverluste (26%) bei Rundung auf ganze Zahlen überein.

Die Transmissionswärmeverluste eines Gebäudes sind abhängig von den U-Werten und den Flächen der Bauteile seiner thermischen Hülle. In Abbildung 9 ist ihre Zusammensetzung der der thermischen Hülle gegenübergestellt.

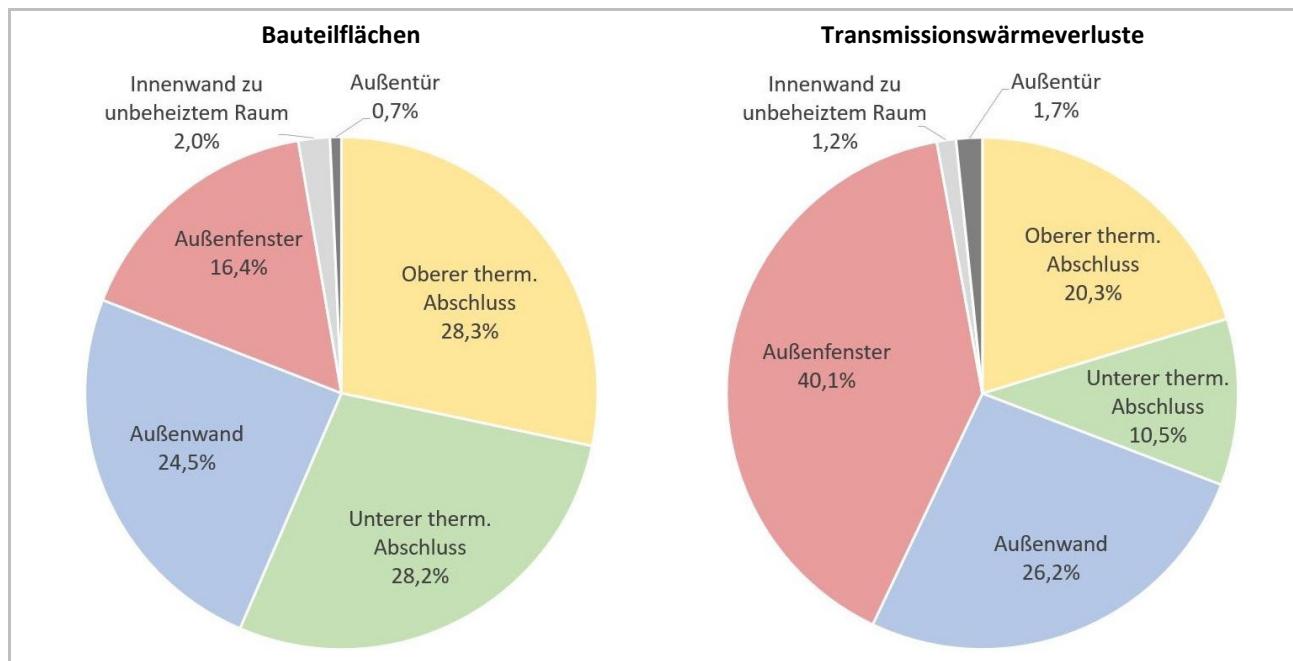
Abbildung 10: Zusammensetzung von Transmissionswärmeverlusten und thermischer Gebäudehülle

Für eine zusätzliche Auswertung wurden die Bauteile von oberem und unterem thermischem Abschluss in Abbildung 10 wieder zu jeweils einer Gruppe zusammengefasst. Beide Gruppen tragen unterproportional zu den Transmissionswärmeverlusten bei. Besonders ausgeprägt ist dieses Verhältnis bei der Gruppe des unteren thermischen Abschlusses. Mit einem Flächenanteil von 28% verantwortet diese Gruppe nur 11% der Transmissionswärmeverluste. Dieses im ersten Moment vorteilhaft erscheinende Ergebnis ist jedoch nicht auf eine hohe thermische Qualität der Bauteile, sondern auf reduzierte Wärmeverluste von Bauteilen gegen Erdreich zurückzuführen.

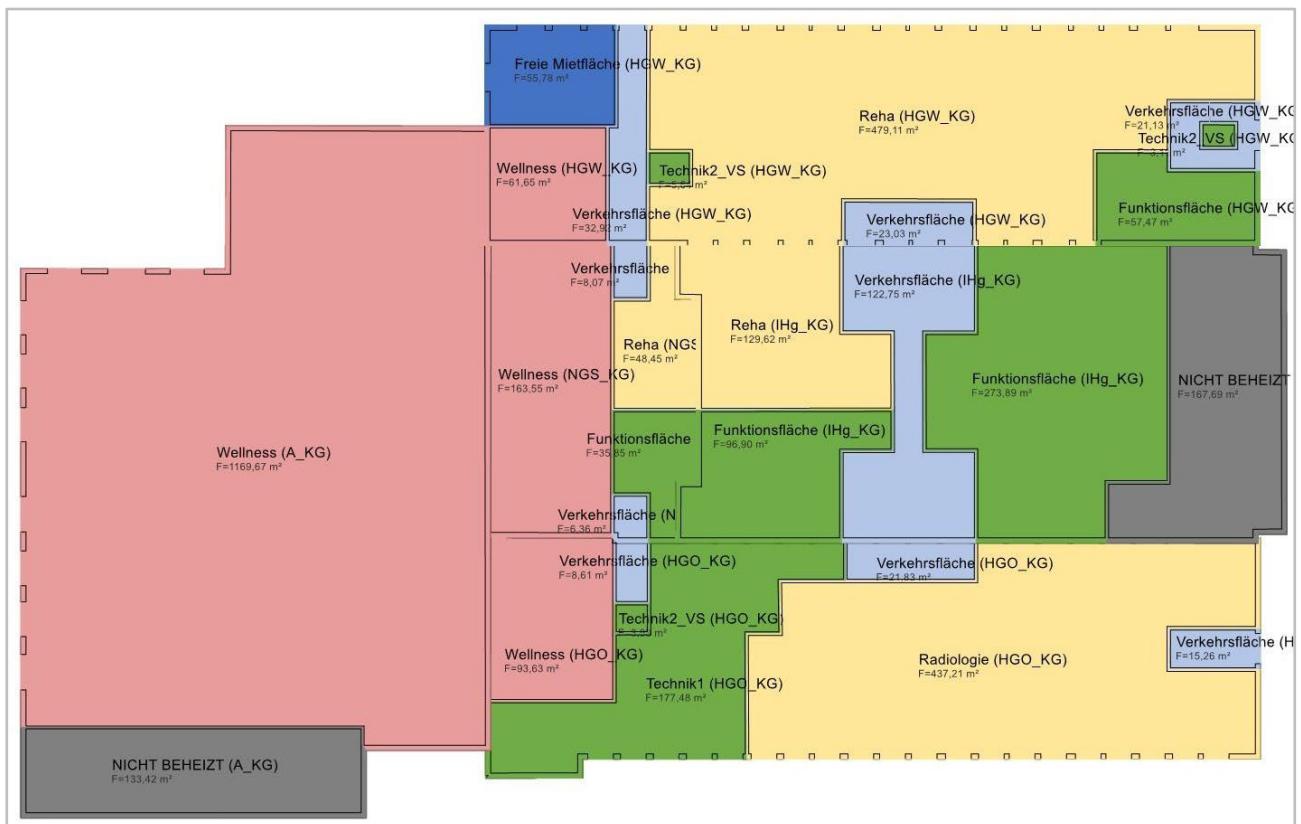
**Abbildung 11: Zonierung Kellergeschoss**

Im Anschluss an die Zonenübersicht in Tabelle 10 sind die Grundrisse der 7 Stockwerke des neuen Verwaltungsgebäudes aufgeführt, mit farblicher Abgrenzung der angelegten Zonen. Für eine einfache Zuordnung wurden hierfür die Farben aus Tabelle 10 verwendet.

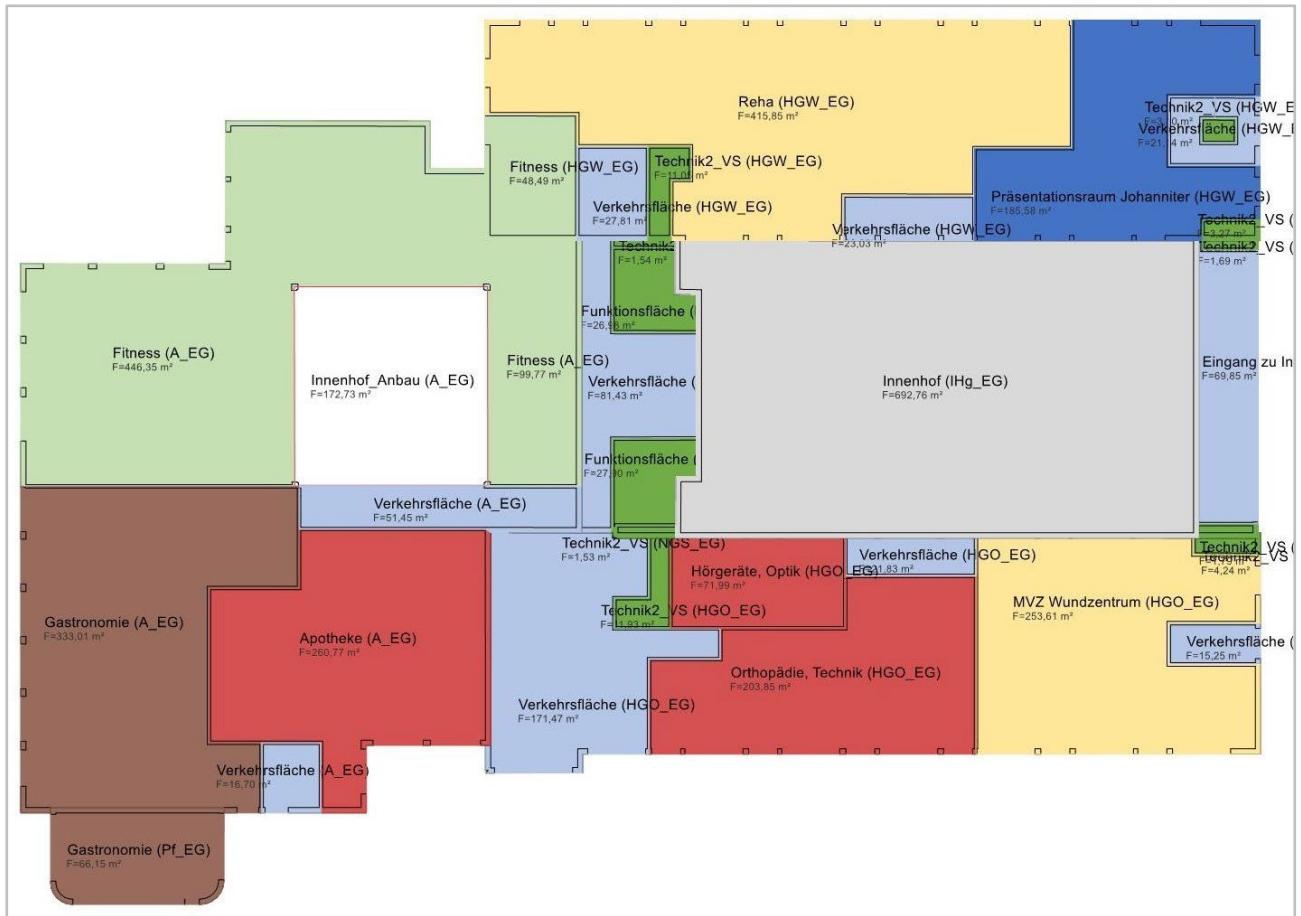
Abbildung 12: Zonierung Erdgeschoß

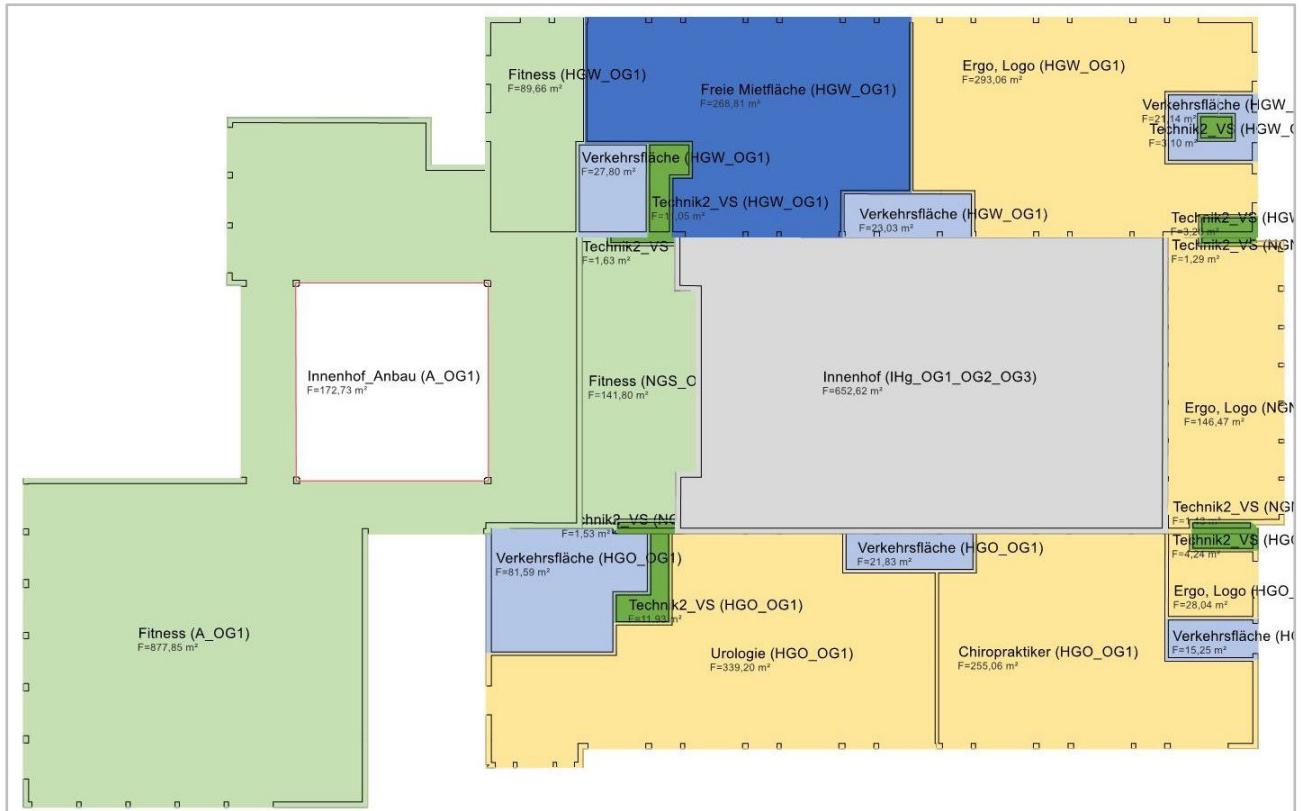
Abbildung 13: Zonierung Obergeschoß 1

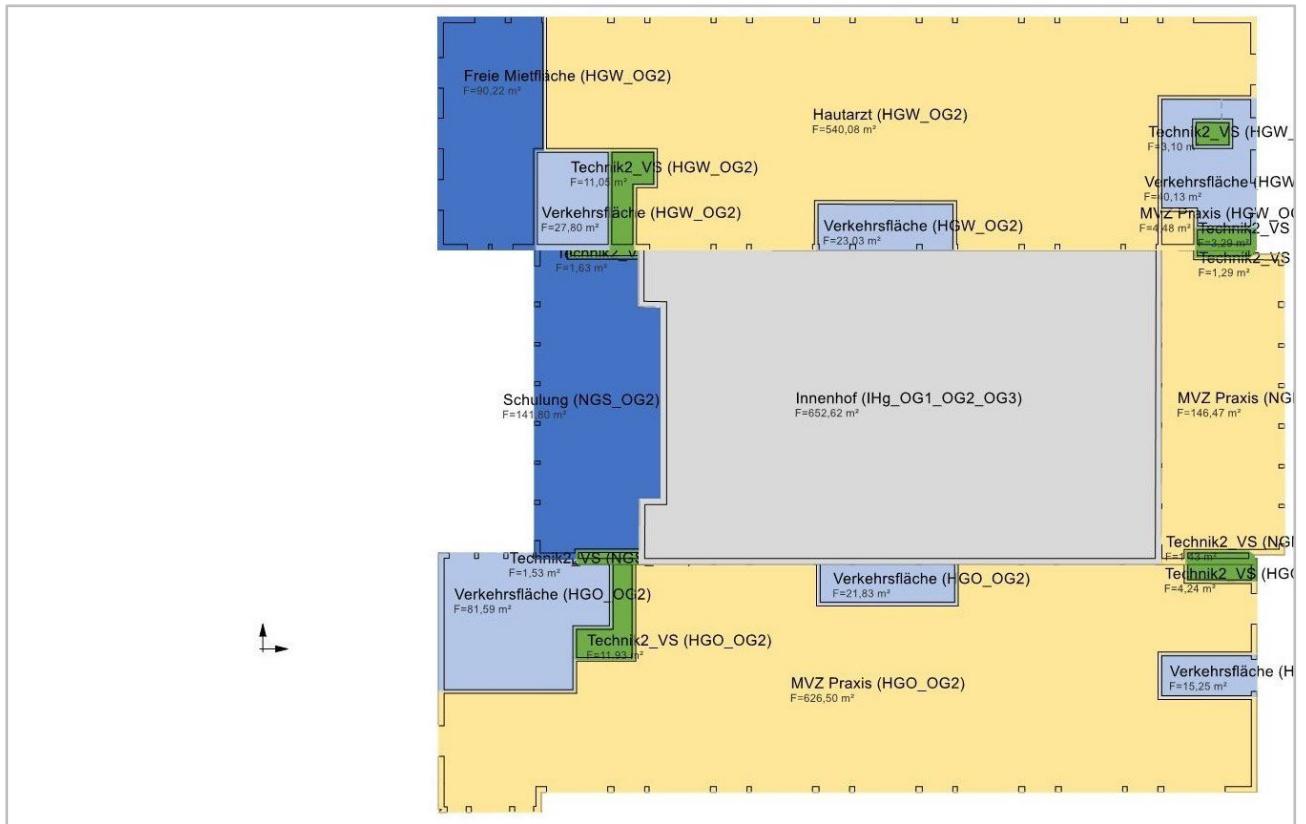
Abbildung 14: Zonierung Obergeschoss 2

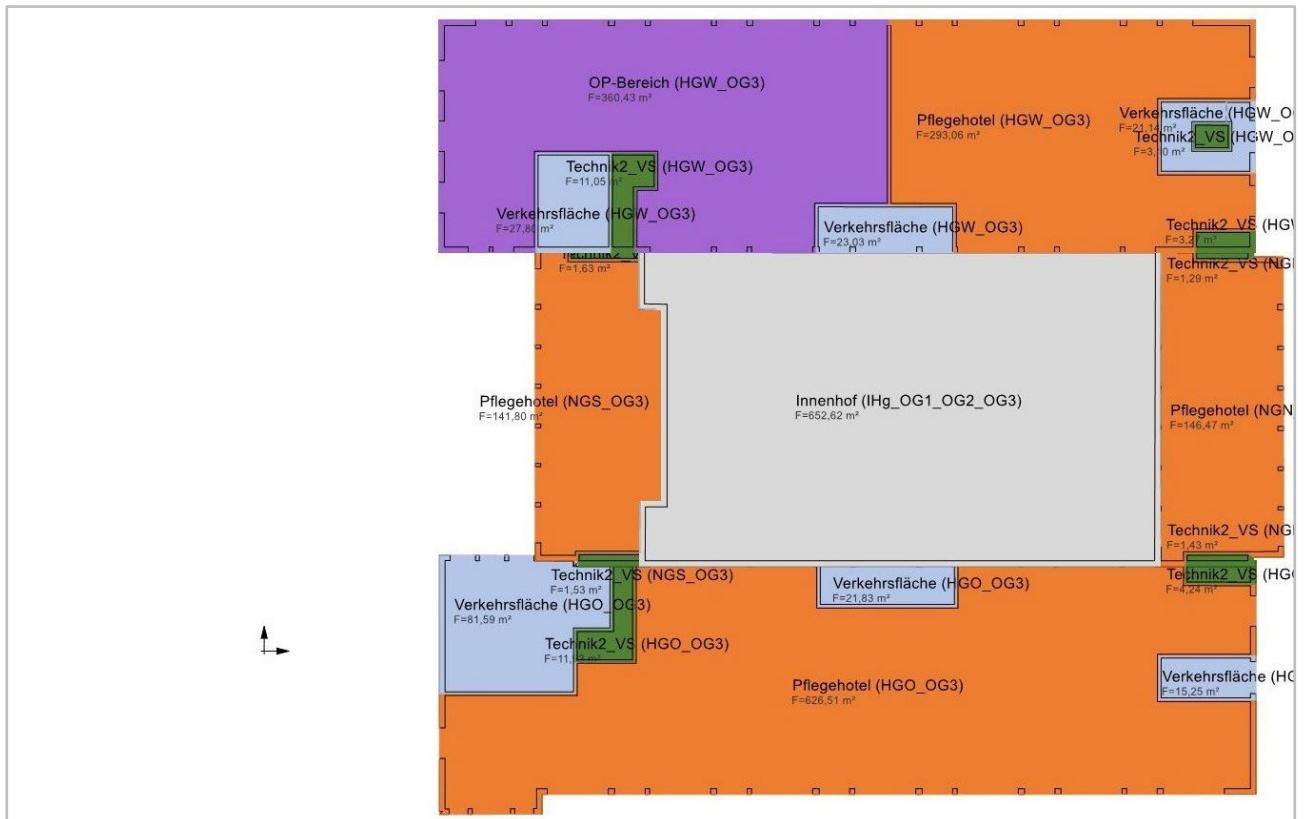
Abbildung 15: Zonierung Obergeschoss 3

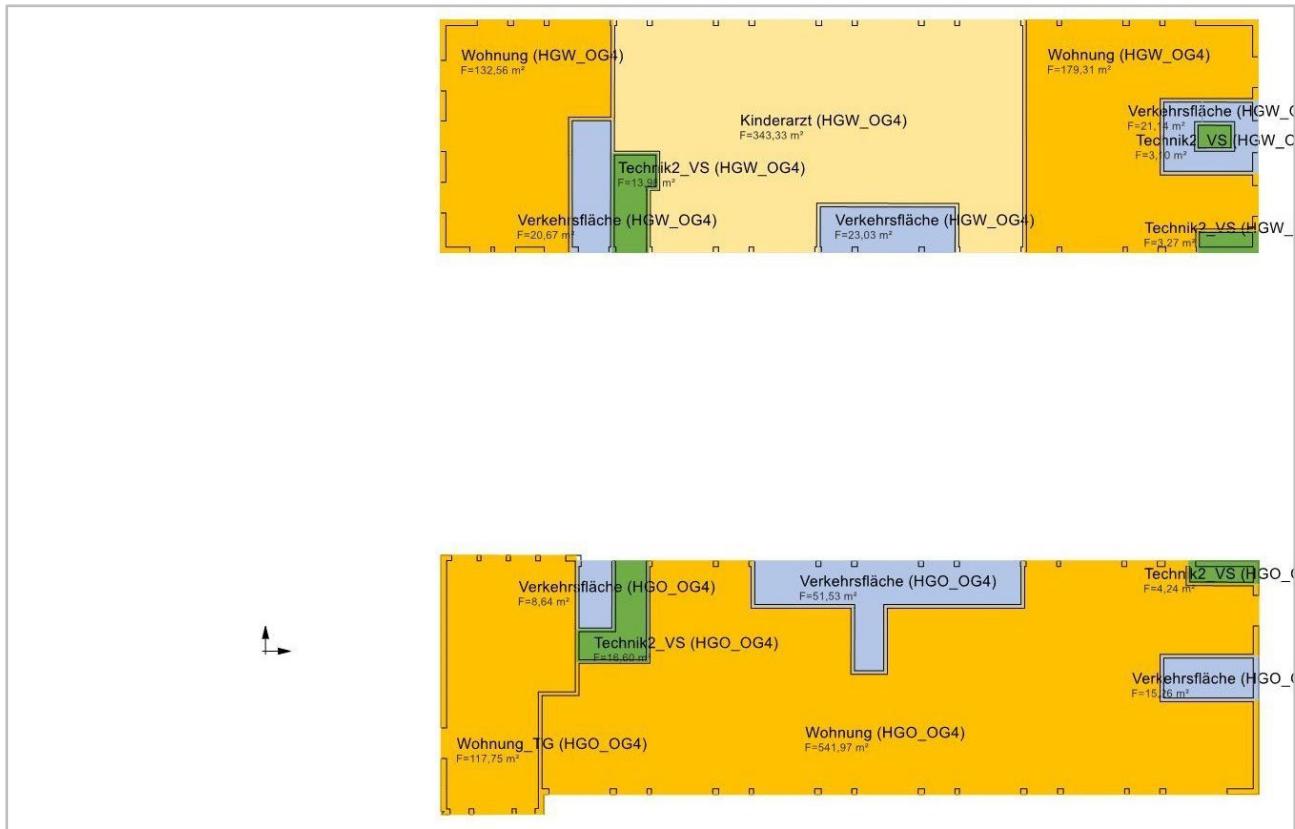
Abbildung 16: Zonierung Obergeschoss 4

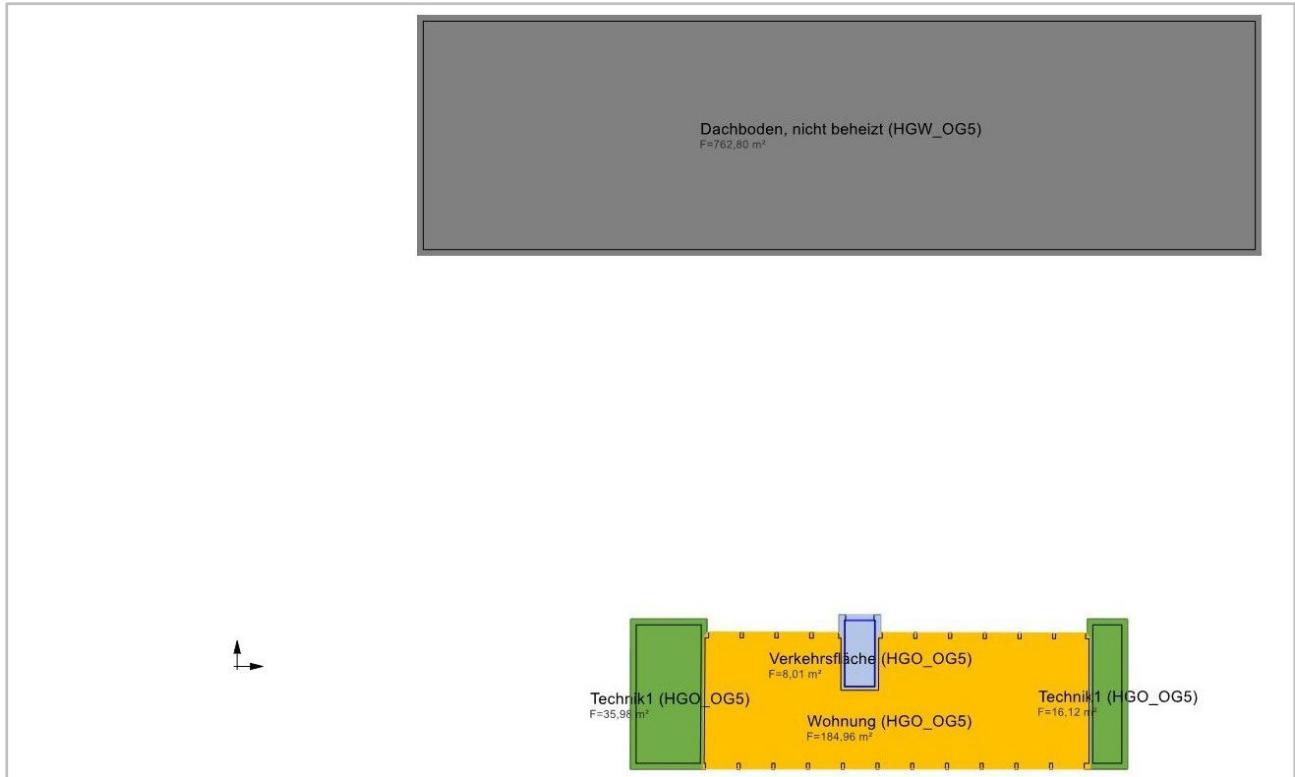
Abbildung 17: Zonierung Obergeschoss 5

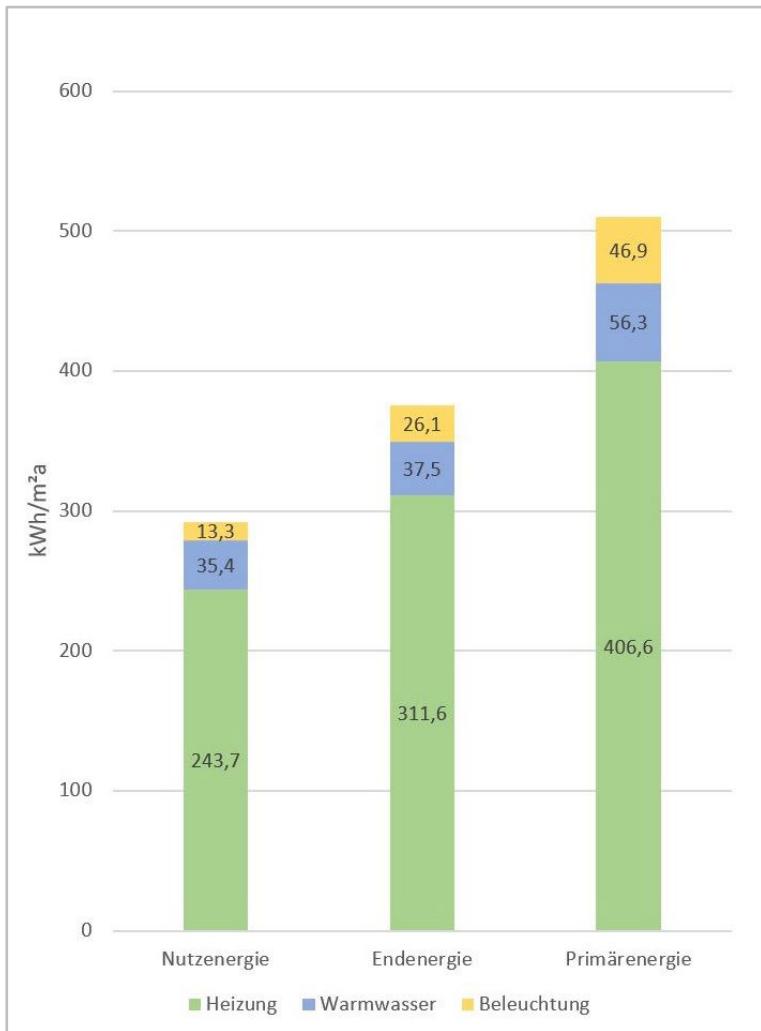
Abbildung 18: Energiebedarf des Gebäudes im Ist-Zustand

Nach der Analyse von Gebäudehülle, Bauteilen, Nutzung und Konditionierung wurde die Energiebilanz des neuen Verwaltungsgebäudes für den modifizierten Ist-Zustand berechnet, mit Modul B56 der Software Solar-Computer. Zentrale Ergebnisse dieser Energiebilanz sind in den folgenden 4 Abbildungen als Diagramme aufbereitet.

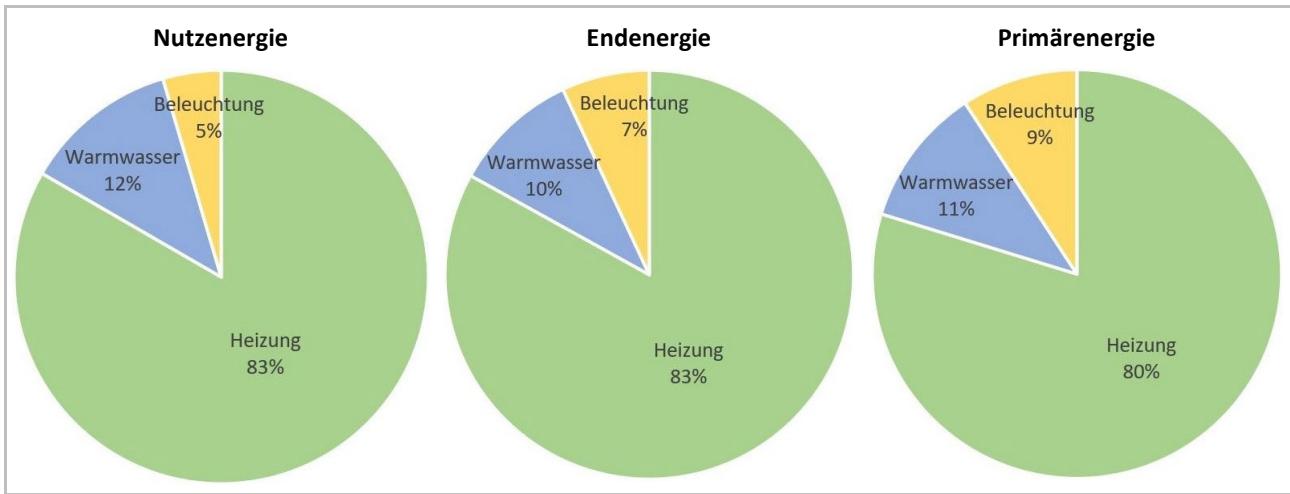
**Abbildung 19:** Aufteilung des Energiebedarfs auf die Konditionierungsformen

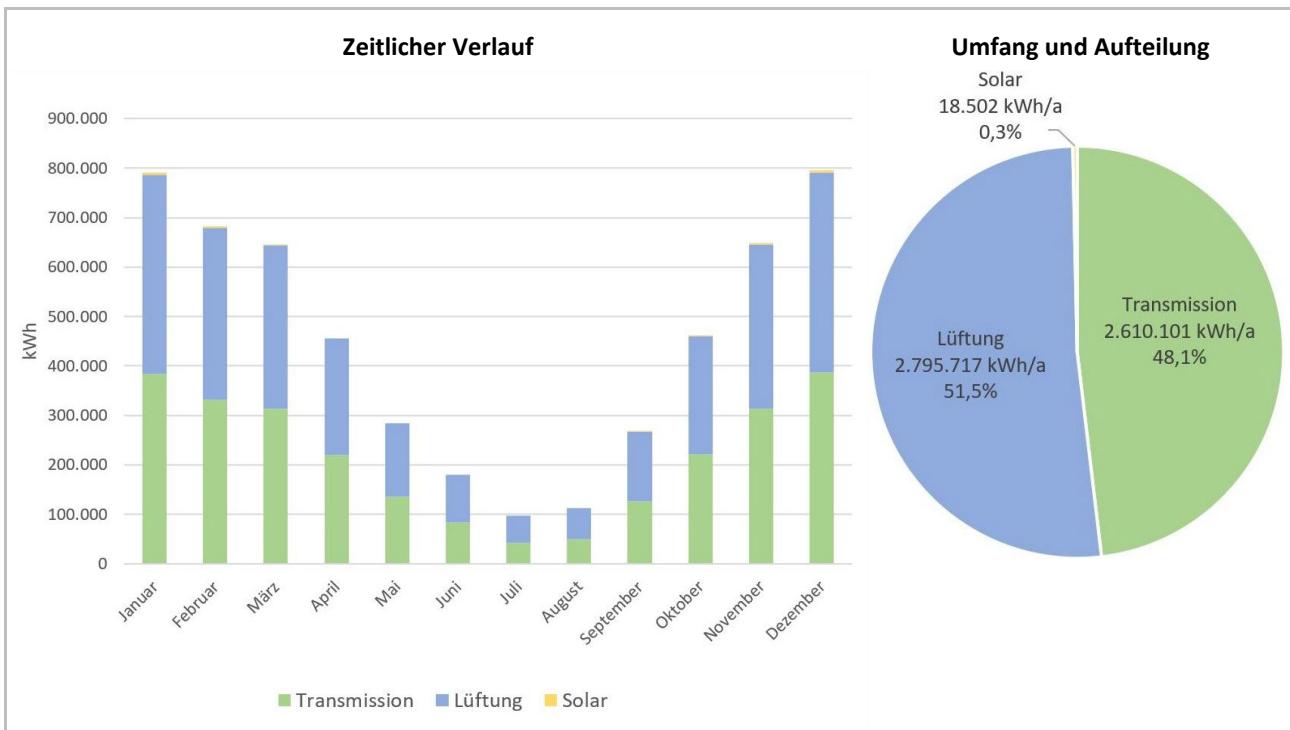
**Abbildung 20:** Wärmesenken im Ist-Zustand

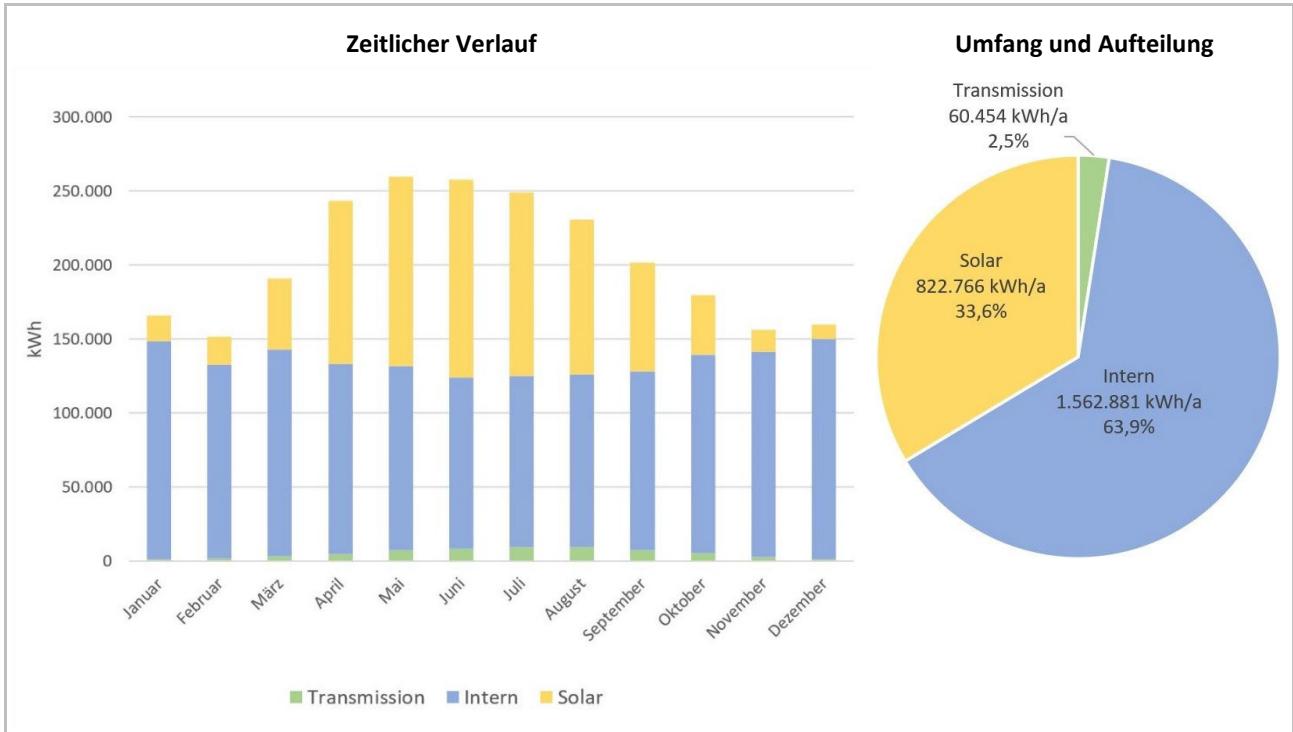
Abbildung 21: Wärmequellen im Ist-Zustand

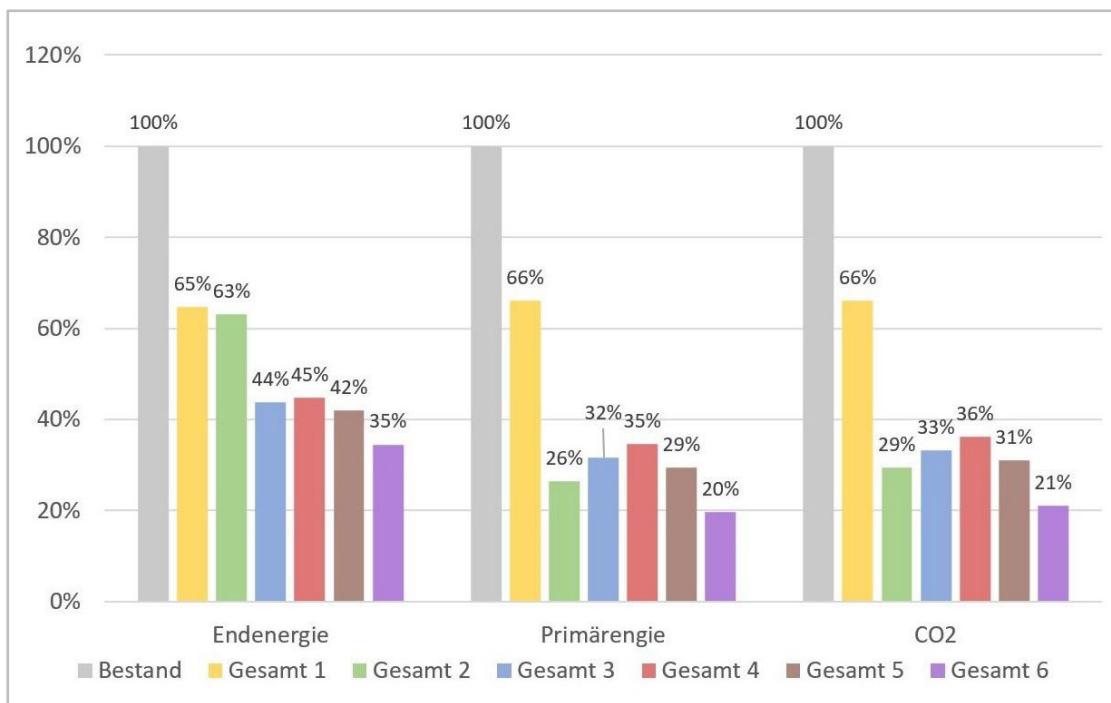
Abbildung 22: Energieverbrauch und CO₂-Emissionen der Gesamtmaßnahmen 1-6, normiert

Das Diagramm zeigt für die Gesamtmaßnahmen beim Endenergiebedarf Reduktionen auf 65 bis 35% des Ausgangswertes. Die Reduktion auf 65% wird mit der Sanierung der Gebäudehülle erreicht, die Reduktion auf 35% mit der zusätzlichen Integration aller 5 Maßnahmen im Feld der Anlagentechnik. Von diesen 5 Maßnahmen tragen aber nur mechanische Lüftung und die PV-Anlage nennenswert zur Einsparung von Endenergie bei.

Der Primärenergiebedarf sinkt – abhängig von der Maßnahmenkombination – auf 66 bis 20% des Ausgangswertes. Auch hier wird die kleinste Einsparung mit der auf die Gebäudehülle beschränkten Maßnahmenkombination erzielt und die größte mit der zusätzlichen Integration aller Technik-Maßnahmen. Die Auswirkungen der einzelnen Technik-Maßnahmen unterscheiden sich aber maßgeblich im Vgl. zur Kategorie Endenergiebedarf. Den größten Beitrag zur Einsparung liefert in diesem Fall nicht die mechanische Lüftung, sondern der Wechsel zur Fernwärme der Stadtwerke Kaiserslautern. Diese Dynamik gilt auch für die dritte Ergebnis-Kategorie, die CO₂-Emissionen. Das Abschneiden der Gesamtmaßnahmen ist in dieser Kategorie ihrem Abschneiden in der Kategorie Primärenergie sehr ähnlich, sowohl bezogen auf die Höhe der Einsparungen, als auch ihren Verlauf über die Gruppe von Gesamtmaßnahmen.

Die Auswirkungen der Gesamtmaßnahmen auf Energiebedarf und CO₂-Emissionen sind in Tabelle 9 zusammengefasst und in Abbildung 22 zusätzlich als Balkendiagramm aufbereitet, in normierter Form, mit den Ergebnissen des Gebäudebestandes als Referenz.

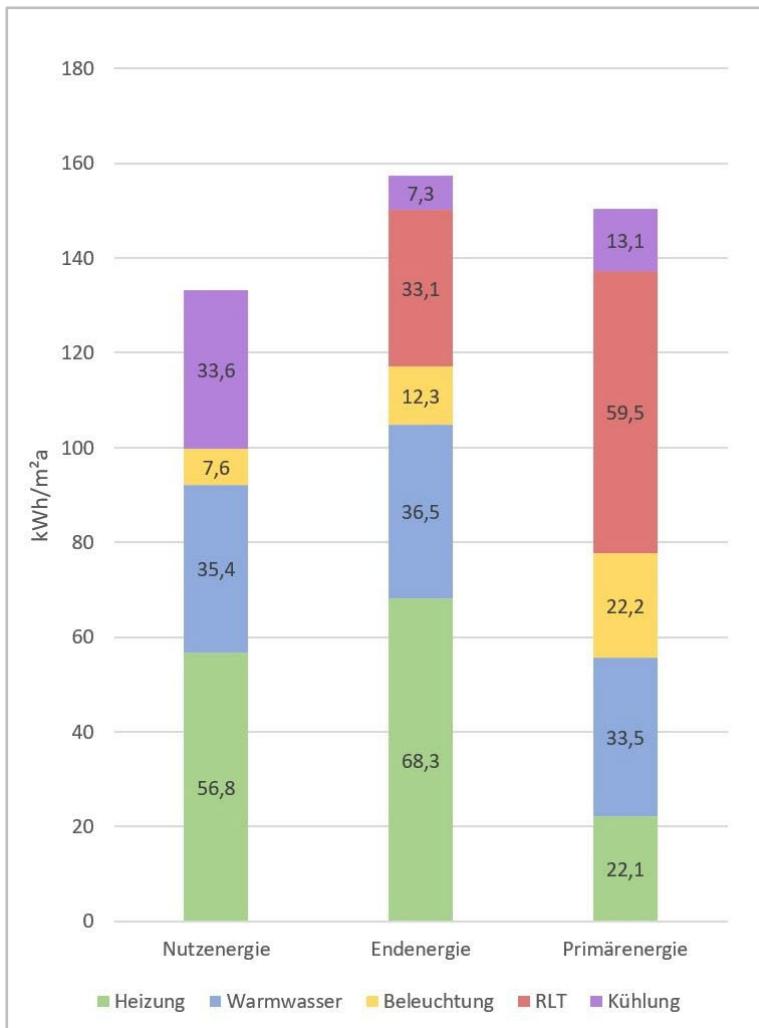
Abbildung 23: Energiebedarf des Gebäudes im sanierten Zustand, ohne PV

Die in diesem Kapitel dargestellte Energiebilanz des sanierten Zustandes basiert auf den Gesamtmaßnahmen 5 und 6. Ihre zentralen Ergebnisse sind in den folgenden 5 Abbildungen als Diagramme aufbereitet, und damit in einem Diagramm mehr als bei der Ergebnis-Darstellung der Energiebilanz des Ist-Zustandes (siehe Kapitel 2.5). Dieses zusätzliche Diagramm in Abbildung 25 zeigt die Auswirkungen der Anrechnung von PV-Strom-Gutschriften auf den Energiebedarf des Gebäudes.

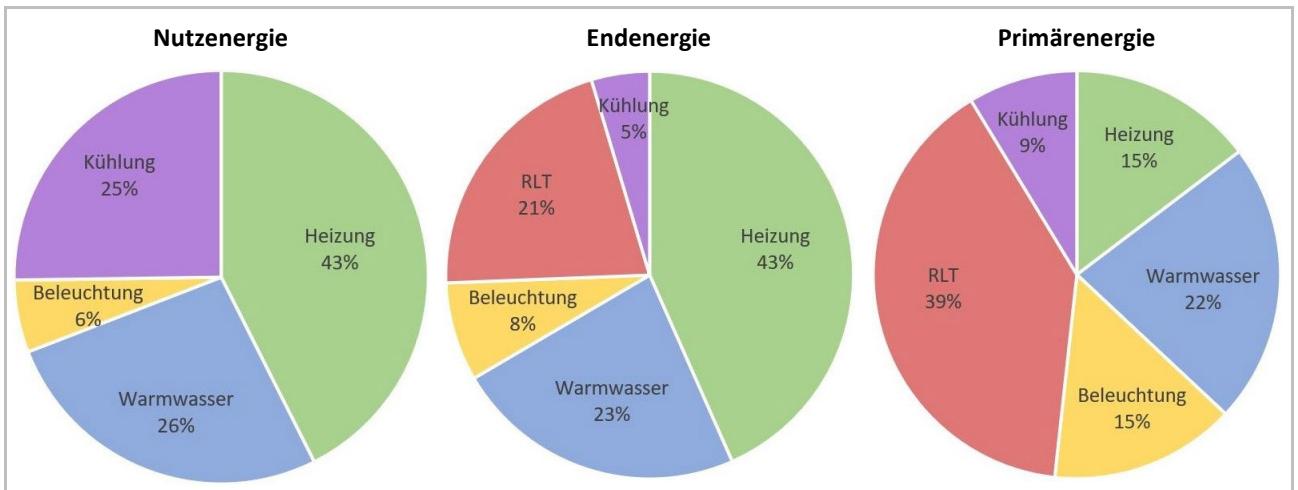
Abbildung 24: Aufteilung des Energiebedarfs auf die Konditionierungsformen, ohne PV

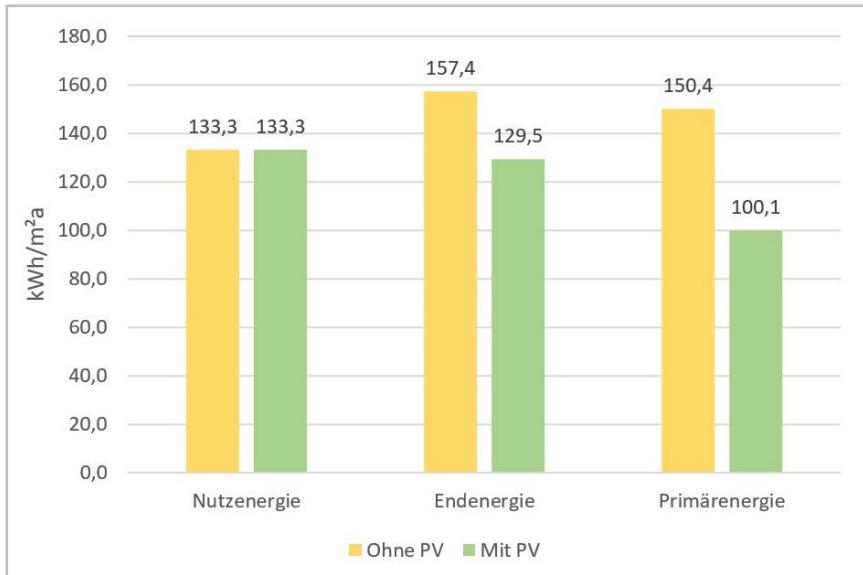
Abbildung 25: Auswirkungen der PV-Anlage auf den Energiebedarf

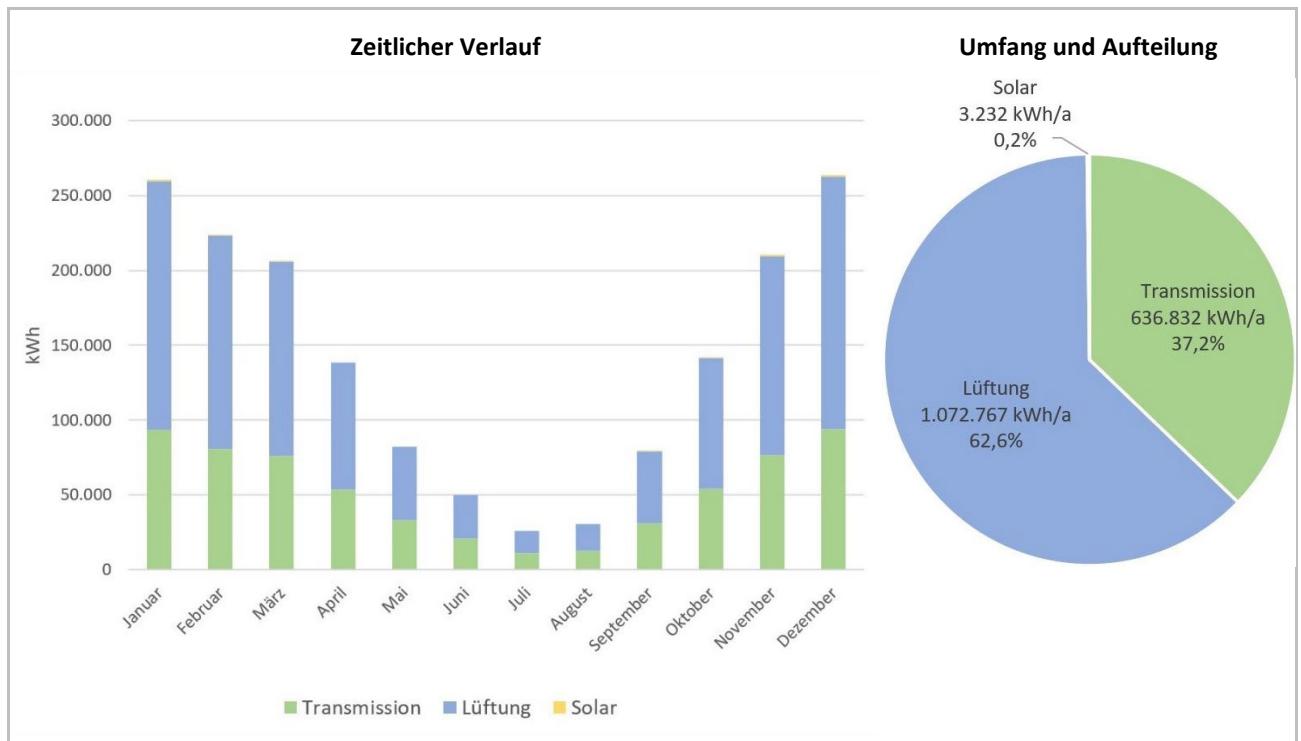
Abbildung 26: Wärmesenken im sanierten Zustand, ohne PV

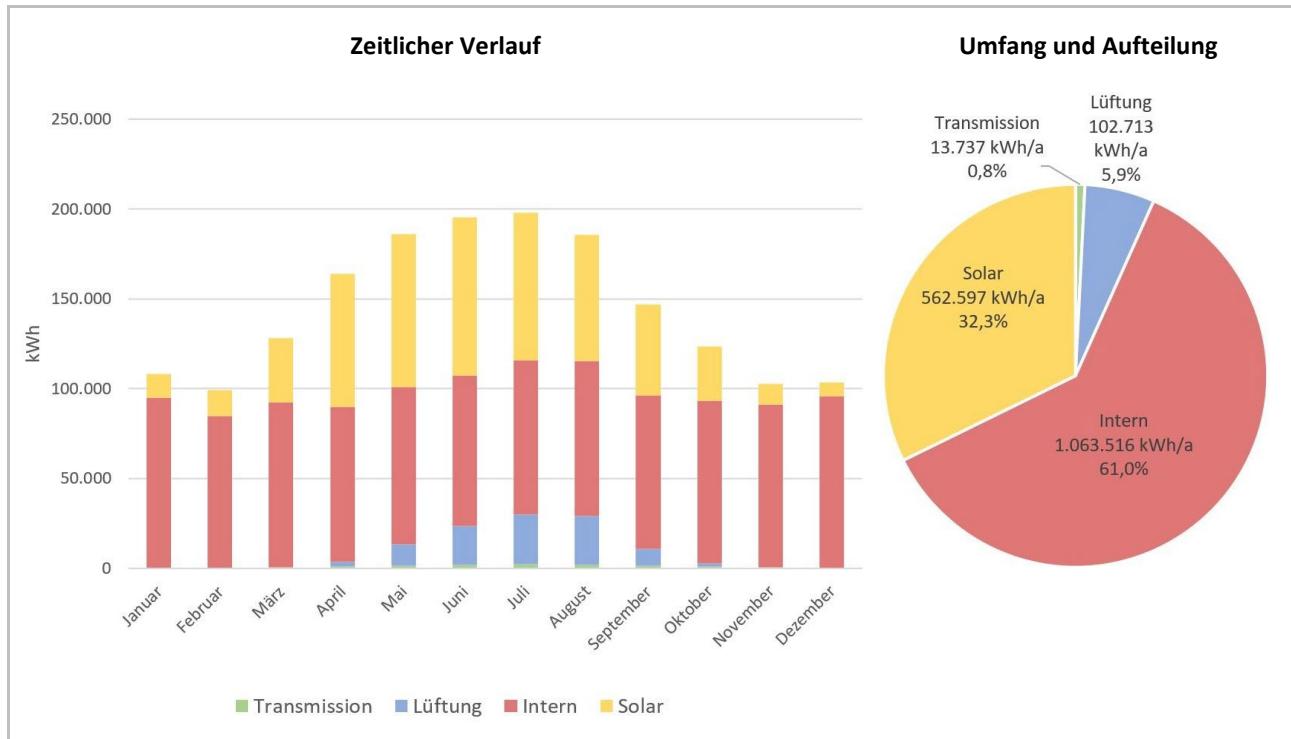
Abbildung 27: Wärmequellen im sanierten Zustand, ohne PV
